## Restaurer la continuité écologique : le plan d'eau redevient rivière

### Clapet du Plan d'eau

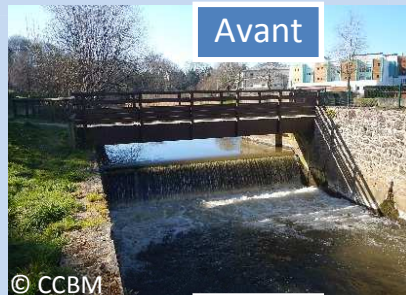
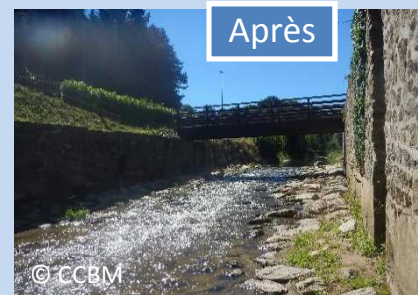
avant et après  
démantèlement.

Remplacé par une rampe à  
enrochement permettant le  
franchissement piscicole et  
le passage des canoës.

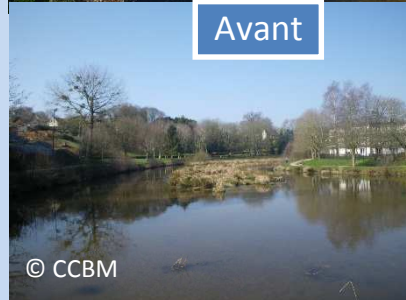
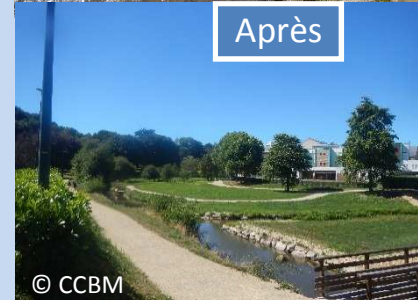
Les aménagements dans  
l'emprise du plan d'eau  
ont permis de recréer  
des espaces verts et un  
cheminement  
piétonnier.
